广州科技职业技术学院二期工程
水土保持设施验收报告

建设单位：广州科技职业技术学院

编制单位：广东海纳工程管理咨询有限公司

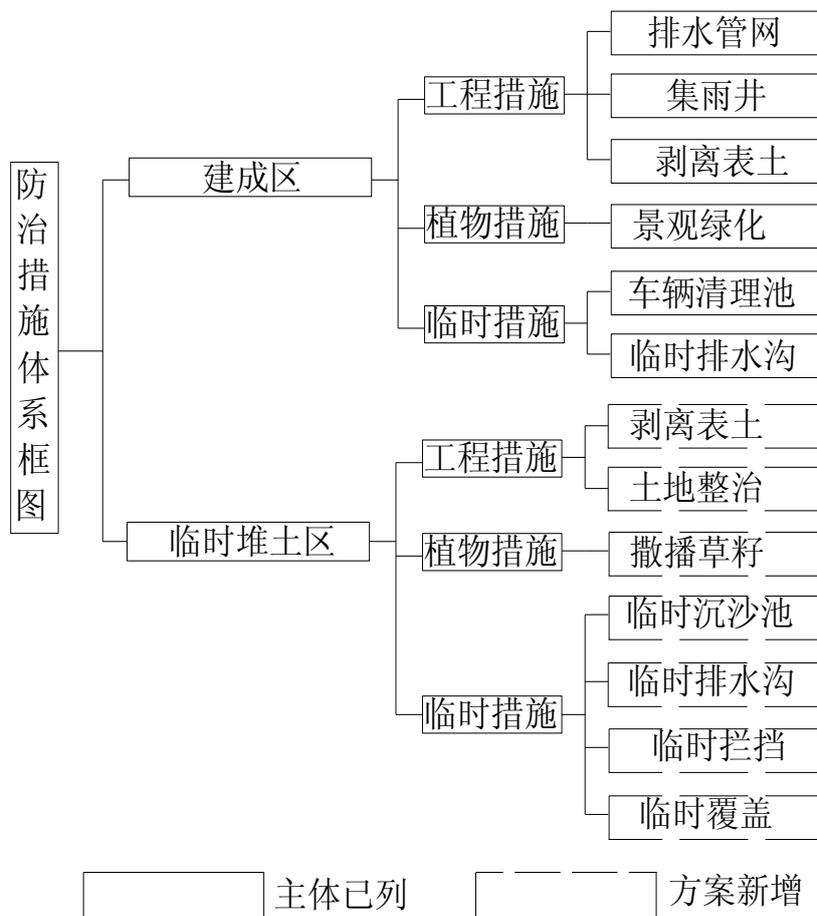
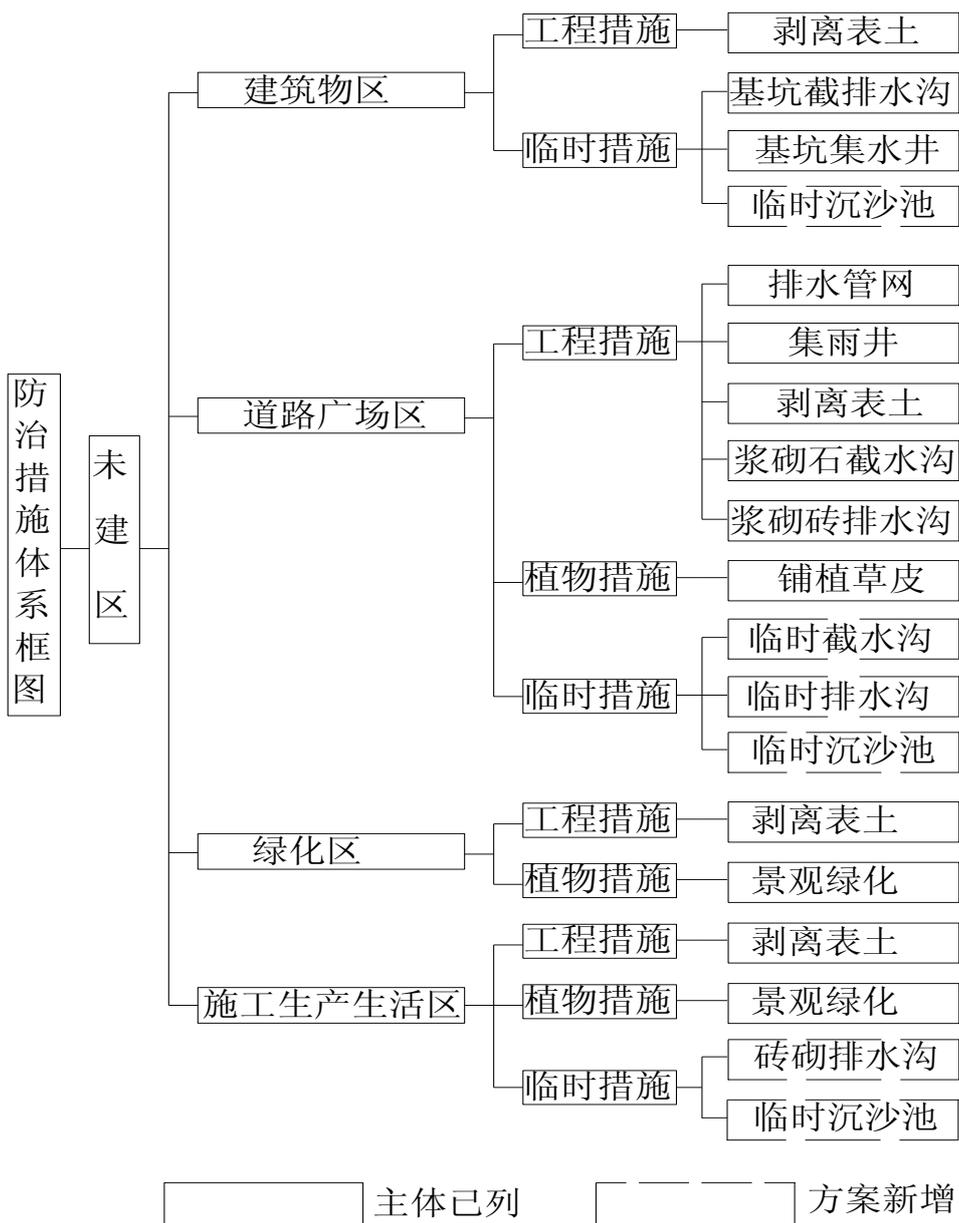
图 2-1 广州科技职业技术学院二期工程
水土保持综合防治体系图

水土保持方案设计综合防治体系图详见图2-1，水土保持方案确定的防治措施及工程量见表2-3及表2-4。
